UNIDAD HABITACIONAL MORELOS

MAPA INFRAESTRUCTURA

MAPA SISTEMAS EXPUESTOS

MAPA REPORTES PROTECCIÓN CIVIL

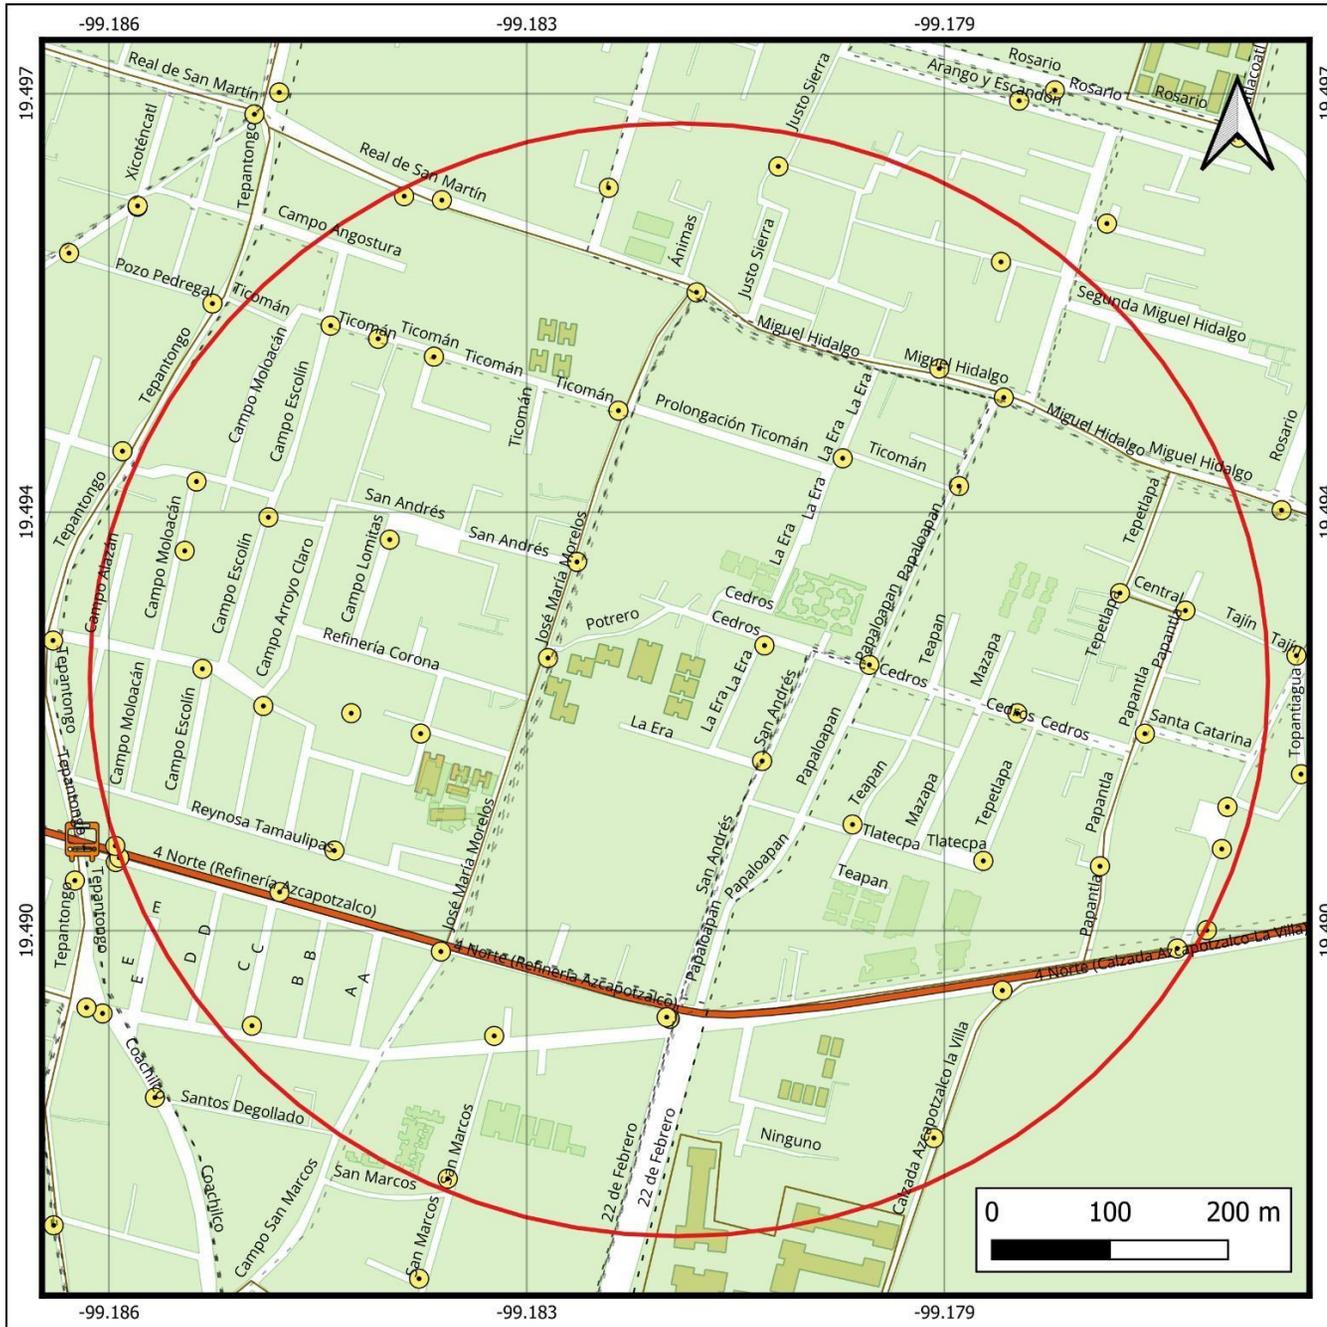
- Radio de 500 m
- Rutas y ramales
- Metro
- Postes c5
- Línea 6 El Rosario - Martín Carrera
- Límite colonia
- División manzana
- Unidad habitacional

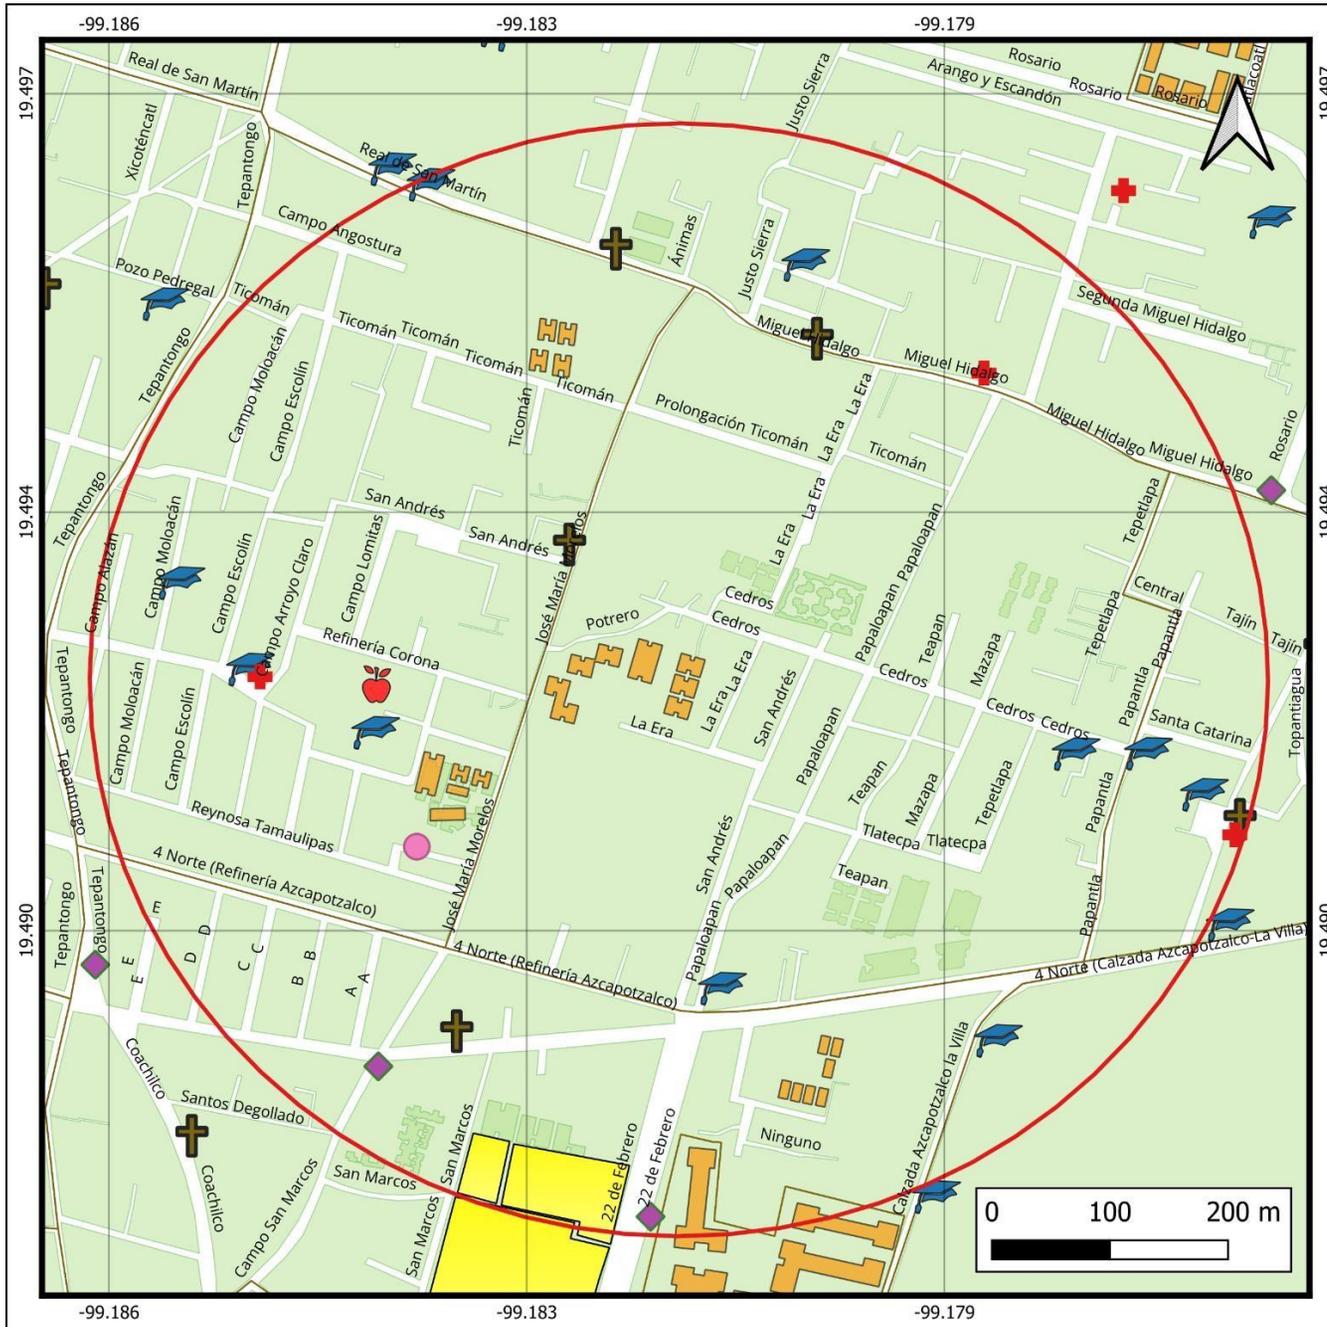
SIMBOLOGÍA	
	Radio de 500 m
	Unidad habitacional
	Salud
	Escuelas
	Religión
	Estancia infantil
	Asistencia social
	Mercado
	Edificio público
	Límite colonia
	División manzana

INMUEBLE	NOMBRE
ESCUELAS	-PRIM CARLOS MARX -CENDI No 15 CAROLINA AGAZZI -PRIM ESTADO DE GUANAJUATO -HERMINIO KENNY -PREESCOLAR HEROES DEL SUR -RAFAEL ALBERTI -SEC. COLEGIO AMERICANO -SOTERO PRIETO -PILTZILLI -PRIM EJERCITO MEXICANO
RELIGIÓN	-CRISTIANA JESUS DE NAZARET -PARROQUIA DE SANTA BARBARA TETLANMAN -CAPILLA SAN ANDRES -PARROQUIA AGUSTINIANA DE SAN MARCOS EVANGELISTA -PARROQUIA SANTA CATARINA
ASISTENCIA SOCIAL	-CENTRO DE DESARROLLO COMUNITARIO -INSTITUTO DE LAS MUJERES DEL DF EN AZCAPOTZALCO -CENTRO SOCIAL Y CULTURAL PARQUE DE ESTUDIANTE
MERCADO PÚBLICO	REYNOSA TAMAULIPAS
EDIFICIOS PÚBLICOS	-CENTRO INTERNACIONAL DE NEGOCIOS AZCAPOTZALCO (CINA) -CAMPAMENTO SAN MARCOS -CAMPAMENTO MECOAYA

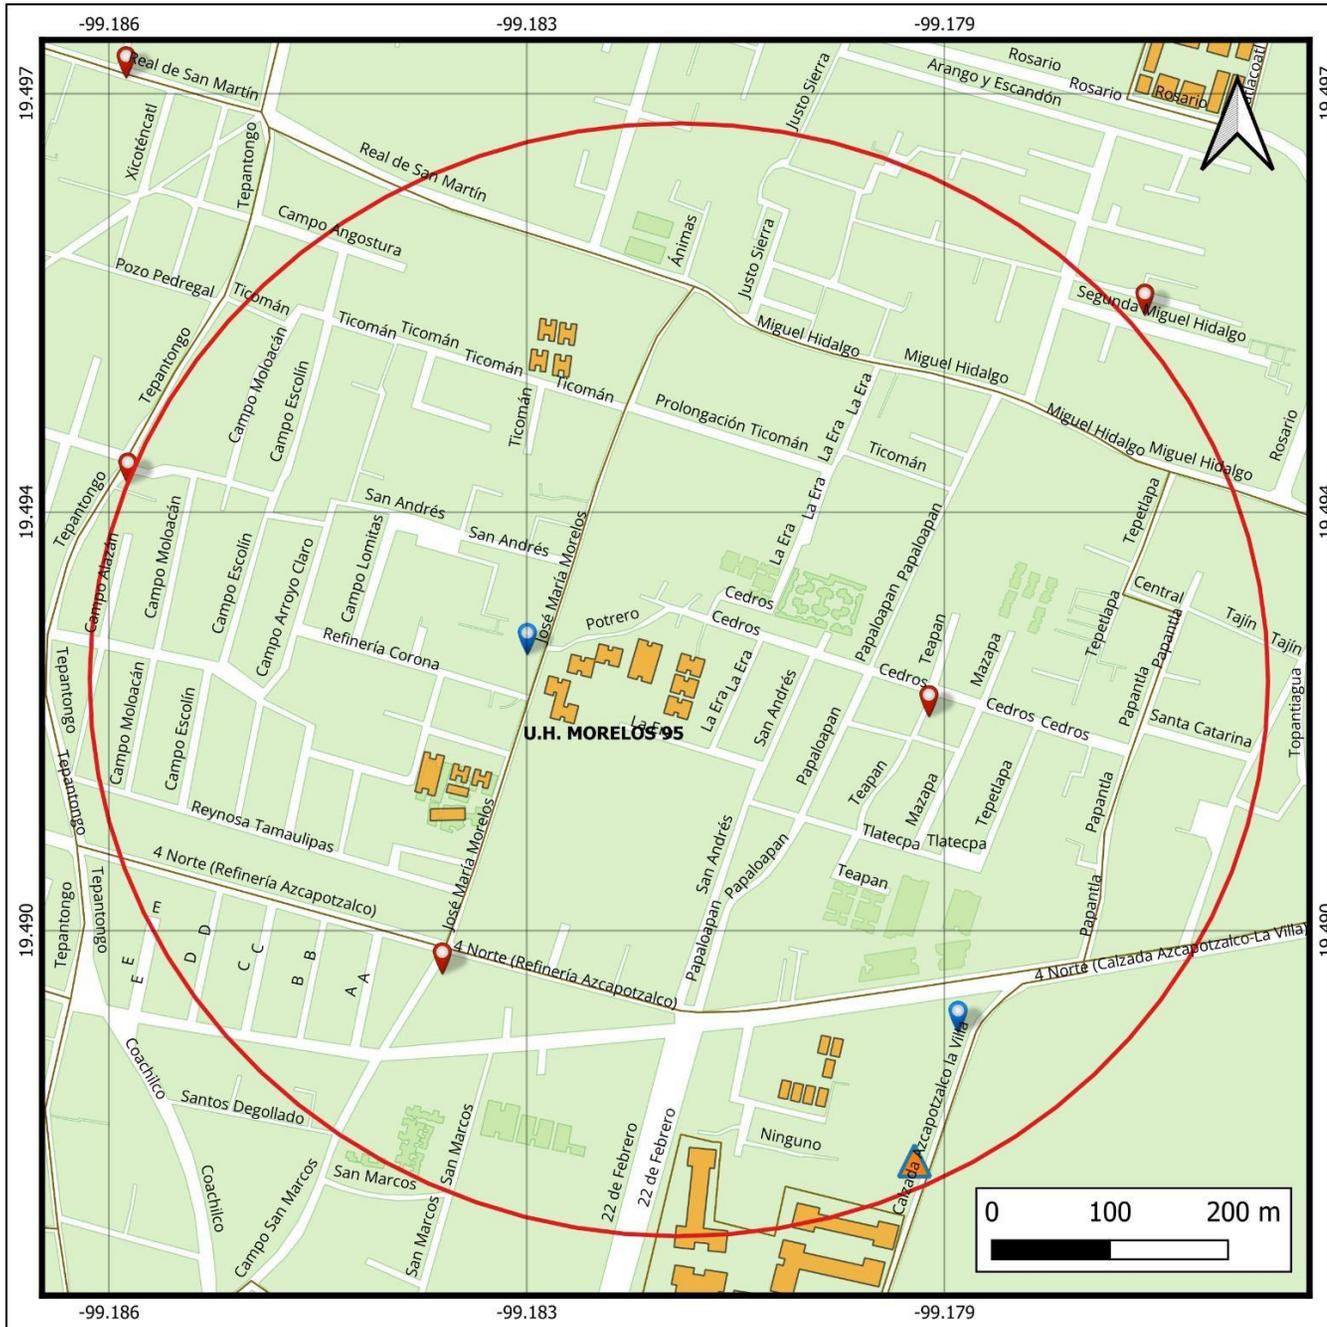
- SIMBOLOGÍA**
- Radio 500 m
 - ▲ Revisiones técnicas
 - 📍 PIPC registrado
 - 📍 Incidentes urbanos
 - Límite colonia
 - División manzana

DESCRIPCIÓN	FECHA	CALLE Y NO	COLONIA	LESIONADOS	FALLECIDOS	UNIDAD DE APOYO
FUGA DE AGUA	TEAPAN	SAN ANDRES	12/01/2023	0	0	PC-AZC-317
FUGA DE GAS	TEPANTONGO	REYNOSA TAMAULIPAS	17/01/2023	0	0	PC-AZC-367
ACCIDENTE VEHICULAR	REFINERIA AZCAPOTZALCO	SAN MARCOS	21/01/2023	1	0	PC-AZC-441

RIESGO	FECHA REGISTRO	VIGENCIA	ALIAS	CALLE	COLONIA	POB_FIJA	POB_FLOT
E	10/01/2023	10/01/2025	MORELOS NUM 100	MORELOS	PUEBLO DE SAN ANDRES	20	5
M	06/01/2023	06/01/2025	SMART FIT FERRERIA	ANTIGUA CALZADA DE GUADALUPE	SAN MARCOS	214	204

SOLICITUD	FECHA_REV	TIPO_INMUE	CALLE_Y_NU	COLONIA	RIESGO	DAÑOS
OPINION TECNICA	20/12/2022	U.H.	ANT CALZ. AZCAPOTZALCO - LA VILLA 250	SAN MARCOS	MEDIO	AFECTACIONES CAUSADAS POR EL DEPARTAMENTO DEL NIVEL SUPERIOR

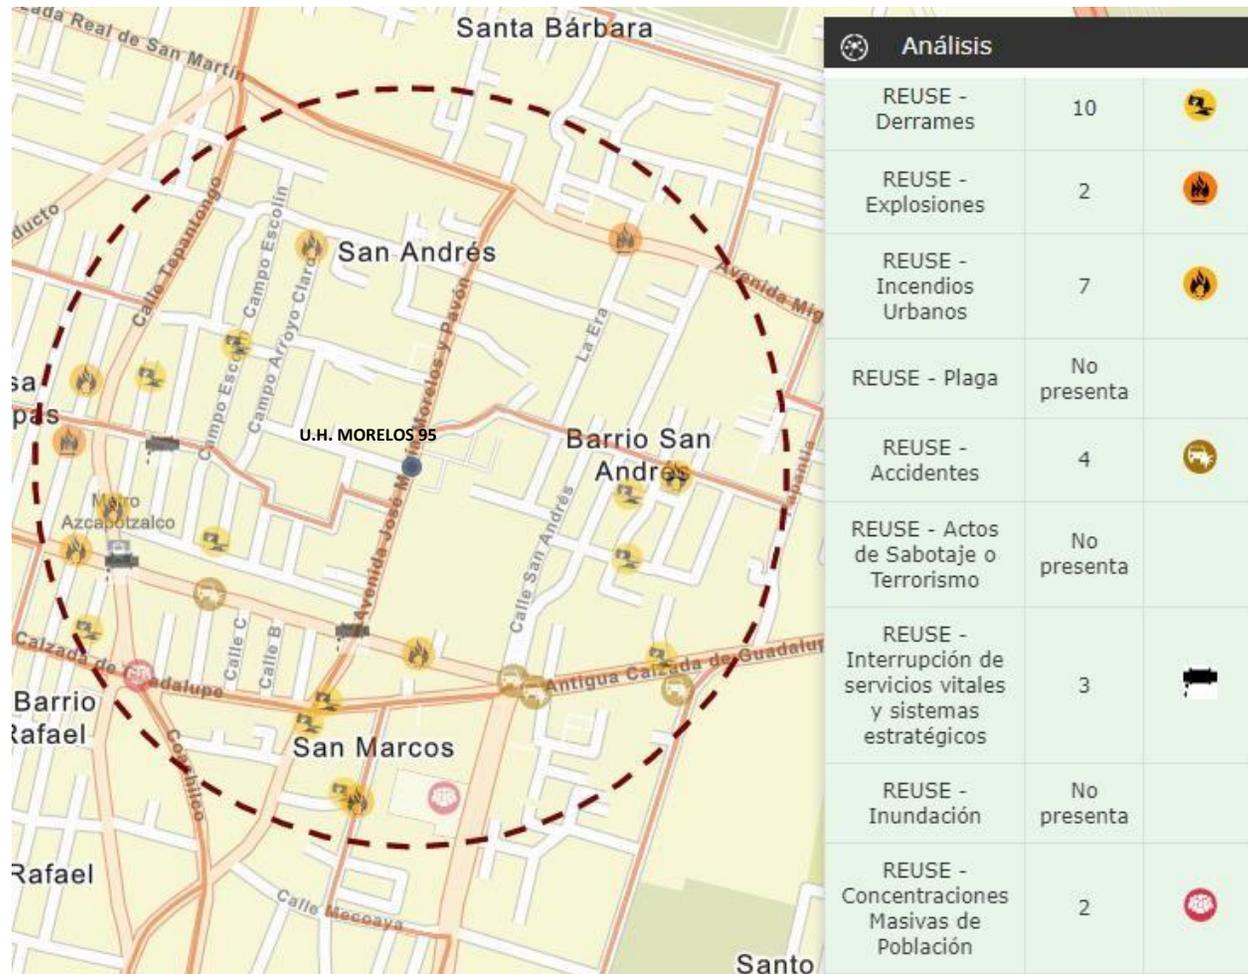
ANÁLISIS EN EL ATLAS DE RIESGOS DE LA CIUDAD DE MÉXICO- ZONIFICACIÓN GEOTÉCNICA

ZONA II. TRANSICIÓN. EN LA QUE LOS DEPÓSITOS PROFUNDOS SE ENCUENTRAN A 20 M DE PROFUNDIDAD, O MENOS, Y QUE ESTÁ CONSTITUIDA PREDOMINANTEMENTE POR ESTRATOS ARENOSOS Y LIMO ARENOSOS INTERCALADOS CON CAPAS DE ARCILLA LACUSTRE; EL ESPESOR DE ÉSTAS ES VARIABLE ENTRE DECENAS DE CENTÍMETROS Y POCOS METROS
