## MERCADO TLATILCO

**RECORRIDO ALCALDESA**  
**MAESTRA MARGARITA SALDAÑA HERNÁNDEZ**  
VIERNES 7 DE JULIO 2023

**MERCADO TLATILCO**  
TLATILCO 171, TLATILCO, AZCAPOTZALCO, 02860 CIUDAD DE MÉXICO,  
CDMX EL MERCADO CUENTA CON 172 LOCALES

RIESGOS INTERNOS  
**INFORME DE RIESGOS INTERNOS**

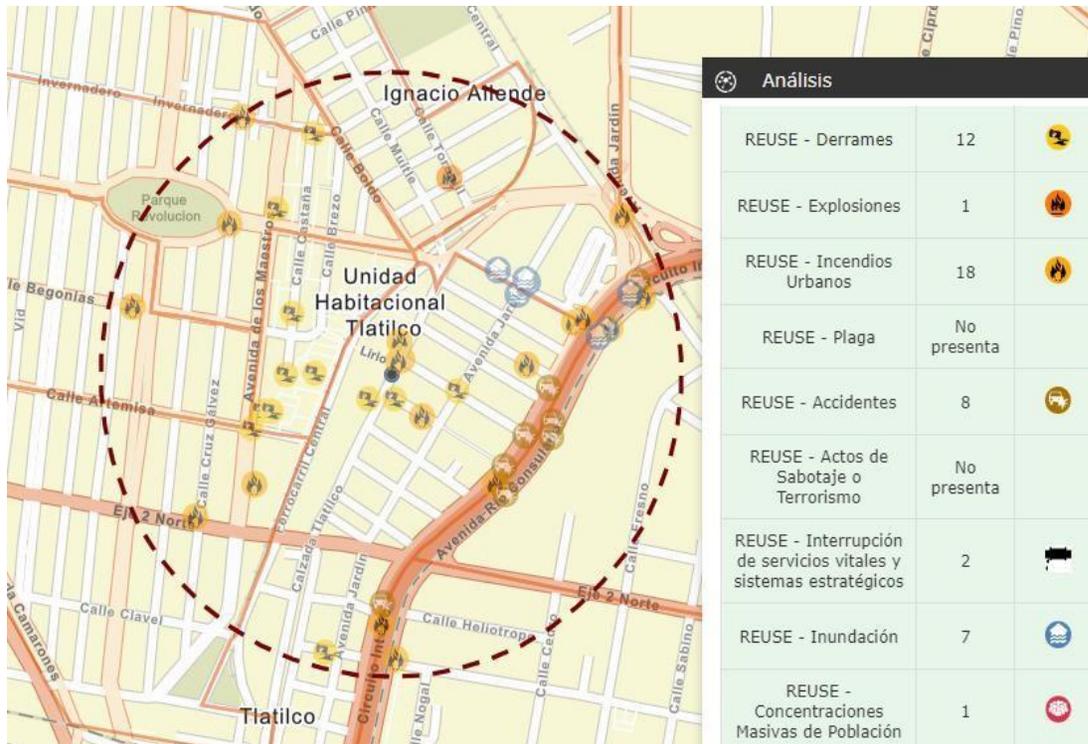
**ANÁLISIS EN EL ATLAS  
 DE RIESGOS DE LA CIUDAD DE MÉXICO- ZONIFICACIÓN  
 GEOTÉCNICA**

**ZONA II. TRANSICIÓN.** EN LA QUE LOS DEPÓSITOS PROFUNDOS SE ENCUENTRAN A 20 M DE PROFUNDIDAD, O MENOS, Y QUE ESTÁ CONSTITUIDA PREDOMINANTEMENTE POR ESTRATOS ARENOSOS Y LIMO ARENOSOS

**ZONA III O DE LAGO:** DEPÓSITOS LACUSTRES MUY BLANDOS Y COMPRESIBLES CON ALTOS CONTENIDOS DE AGUA, LO QUE FAVORECE LA AMPLIFICACIÓN DE LAS ONDAS SÍSMICAS.
