# UNIDAD HABITACIONAL – CAMPO HORCÓN 190

## CAMPO HORCÓN 190, REYNOSA TAMAULIPAS, AZCAPOTZALCO, CIUDAD DE MÉXICO

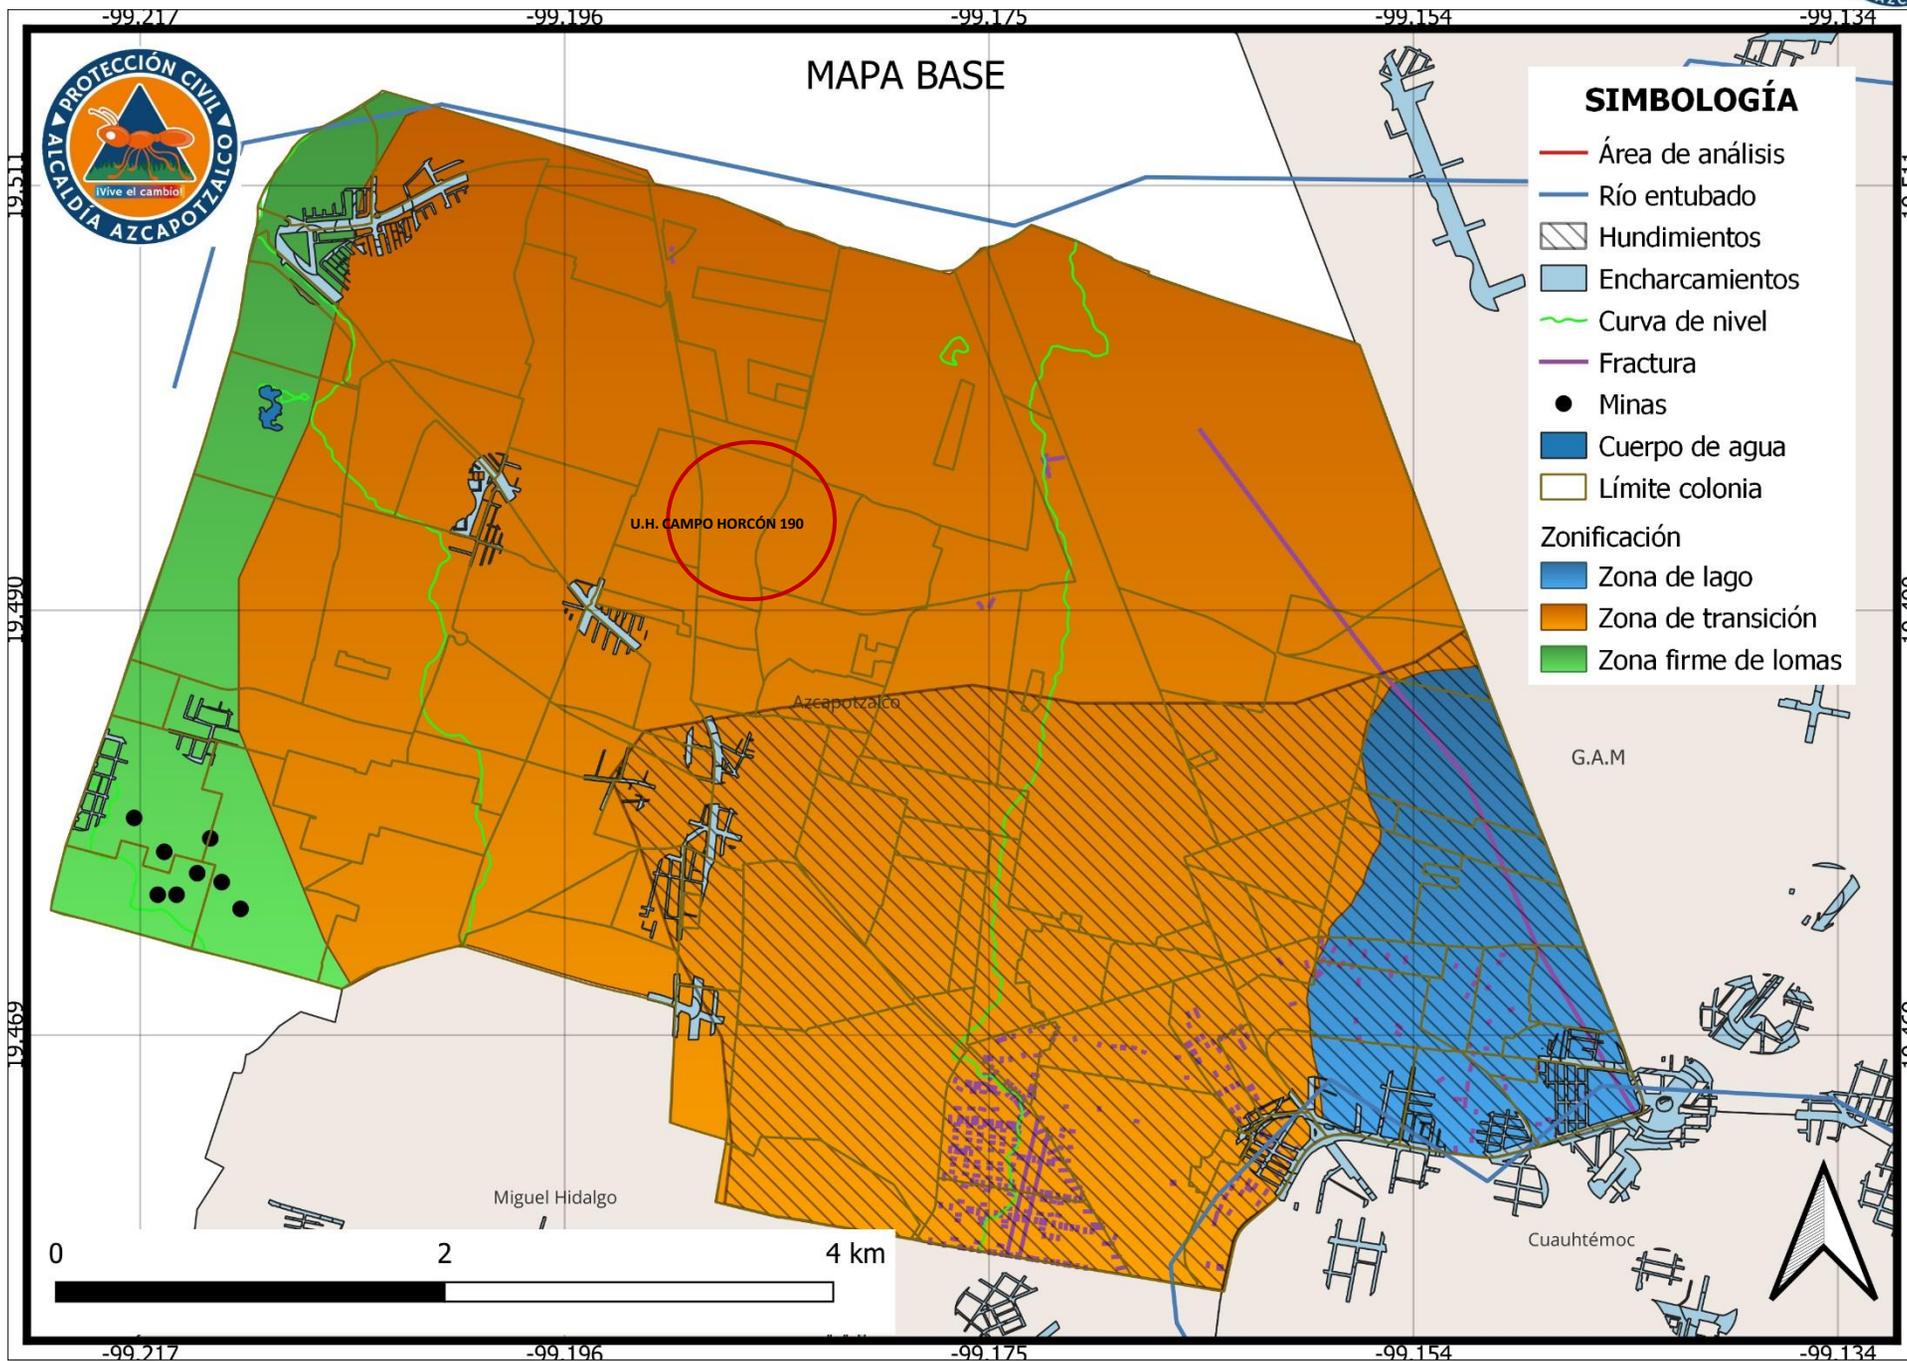
MAPA BASE

**SIMBOLOGÍA**

- Área de análisis
  - Río entubado
  - ▨ Hundimientos
  - Encharcamientos
  - Curva de nivel
  - Fractura
  - Minas
  - Cuerpo de agua
  - Límite colonia
- Zonificación
- Zona de lago
  - Zona de transición
  - Zona firme de lomas

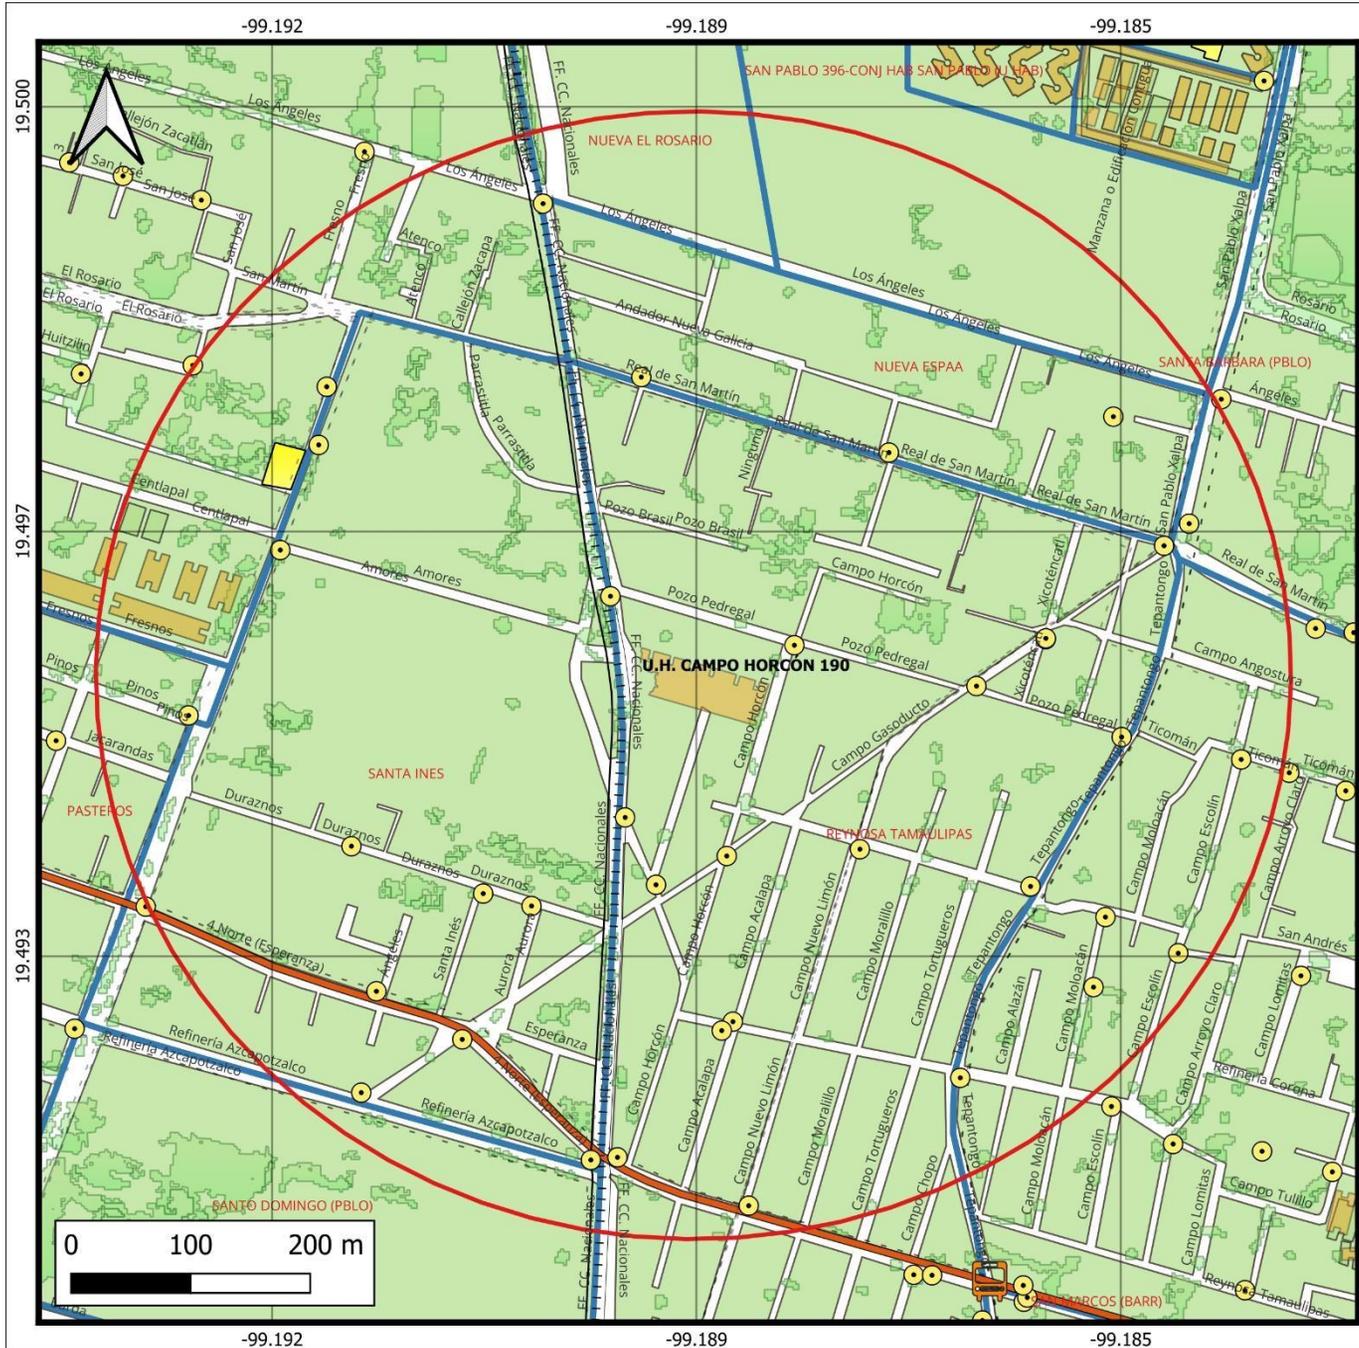
## MAPA INFRAESTRUCTURA Y EQUIPAMIENTO

### SIMBOLOGÍA

- Radio 500 m
- Postes c5
- Metro
- Línea 6 Rosario- Martín Carrera
- Rutas y ramales
- Via ferrea
- Edificio público
- Límite colonia
- División manzanas

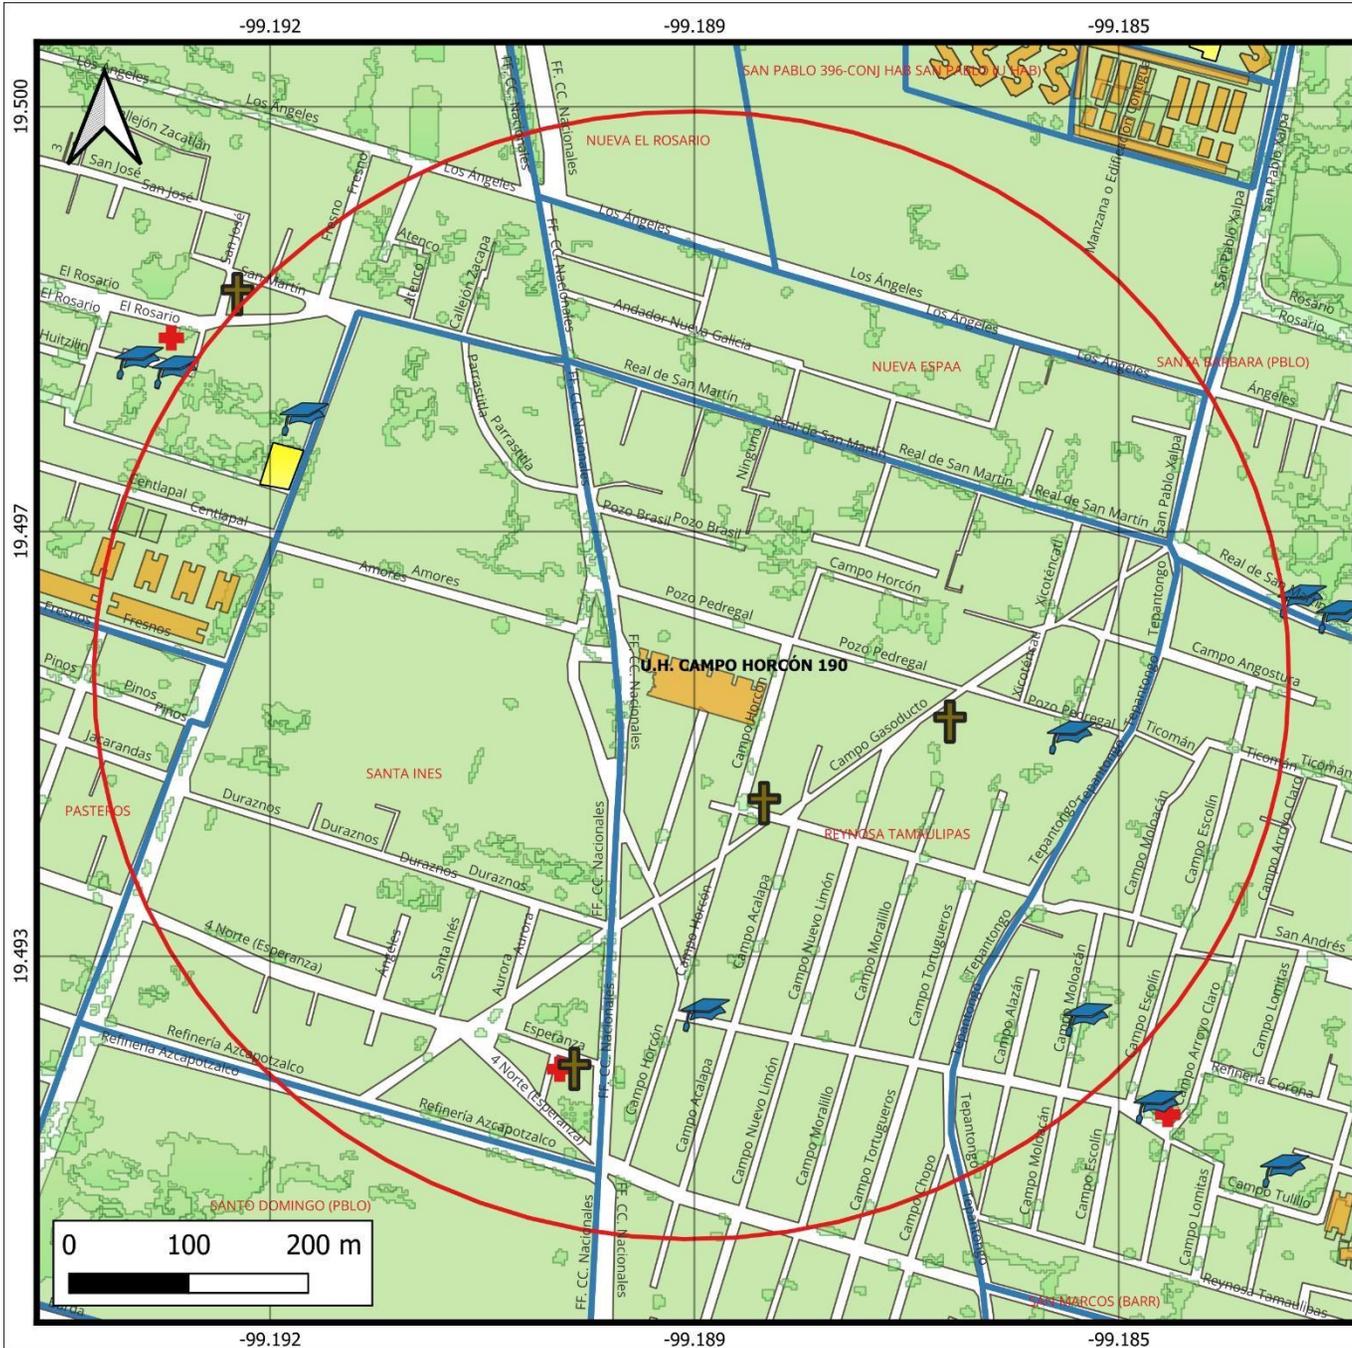
## MAPA SISTEMAS EXPUESTOS

### SIMBOLOGÍA

- Radio 500 m
- Escuelas
- Religión
- Salud
- Unidad habitacional
- Edificio público
- Límite colonia
- División manzanas

INMUEBLE	NOMBRE DEL SERVICIO
ESCUELAS	TIERRA Y LIBERTAD MENAGEN BEGUIN ESTADO DE GUANAJUATO CIUDAD REYNOSA
RELIGIÓN	CENTRO CRISTIANO PENIEL INDEFAT PARROQUIA DEL SAGRADO CORAZON DE JESUS CAPILLA DE SANTA INES PARROQUIA DE SAN MARTIN DE TOURS
SALUD	CENTRO DE SALUD SANTA INES
EDIFICIO PÚBLICO	ARCHIVO GENERAL DE CONCENTRACION

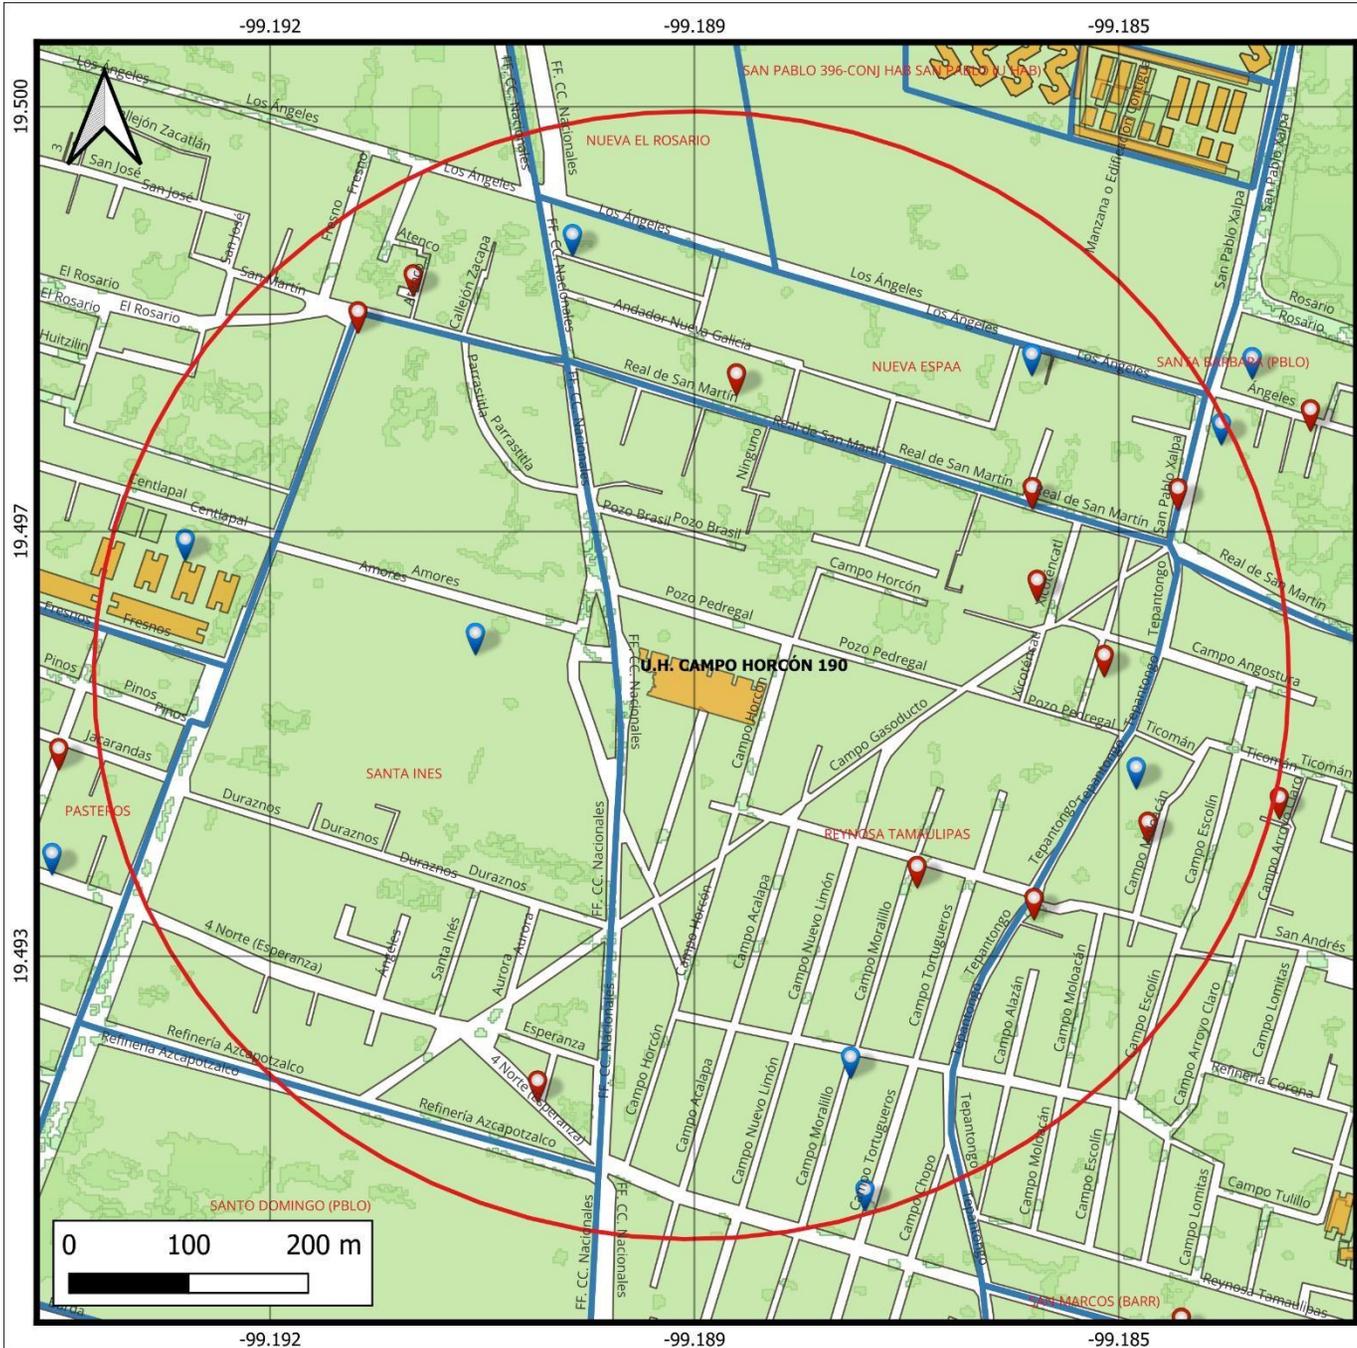
## MAPA REPORTES PROTECCIÓN CIVIL

### SIMBOLOGÍA

- Radio 500 m
- 📍 Incidentes urbanos
- 📍 PIPC vigente
- Límite colonia
- División manzanas

FECHA	DESCRIPCION	CALLE Y NO	COLONIA	LESIONADOS	FALLECIDOS	UNIDAD DE APOYO
16/01/2023	SOLICITUD DE AMBULANCIA	16 DE SEPTIEMBRE Y REAL DE SAN MARTIN	SANTA BARBARA	1	0	PC-AZC-11
17/01/2023	FUGA EN AUTOTANQUES DE GAS L.P.	TEPANTONGO Y REFINERIA SALAMANCA	REYNOSA TAMAULIPAS	0	0	PC-AZC-367
21/01/2023	FIESTAS RELIGIOSAS Y PATRONALES	ESPERANZA Y SAN FRANCISCO	SANTA INES	0	0	PC-AZC-372
26/01/2023	CAIDA DE ARBOLES Y O RAMAS	REAL DE SAN MARTIN No. 379	NUEVA ESPAÑA	0	0	PC-AZC-424
26/01/2023	CAIDA DE ARBOLES Y O RAMAS	CALLEJON ATENCO No. 4	SAN MARTIN XOCHINAHUAC	0	0	PC-AZC-424
28/01/2023	SOLICITUD DE AMBULANCIA	REAL DE SAN MARTIN No. 447	NUEVA ESPAÑA	1	0	PC-AZC-441
03/02/2023	CAIDA DE ARBOLES Y O RAMAS	REAL DE SAN MARTIN No. 208 Y XICOTENCATL	REYNOSA TAMAULIPAS	0	0	PC-AZC-424
04/02/2023	SOLICITUD DE AMBULANCIA	SAN PABLO XALPA No. 266 Y REAL DE SAN MARTIN	SANTA BARBARA	1	0	PC-AZC-441
07/02/2023	SOLICITUD DE AMBULANCIA	CAMPO MACUSPAN No. 13	REYNOSA TAMAULIPAS	1	0	PC-AZC-441

INCIDENTES URBANOS						
FECHA	DESCRIPCION	CALLE Y NO	COLONIA	LESIONADOS	FALLECIDOS	UNIDAD DE APOYO
11/02/2023	PROBLEMAS CON POSTES	CAMPO MOLACAN No. 96	REYNOSA TAMAULIPAS	1	0	PC-AZC-367
12/02/2023	INCENDIO DE CASAS HABITACION	CAMPO MORALILLO Y REFINERIA SALAMANCA	REYNOSA TAMAULIPAS	1	0	PC-AZC-367

PIPC REGISTRADO-VIGENTE							
RIESGO	FECHA DE REGISTRO	VIGENCIA	ALIAS	CALLE	COLONIA	POB_FIJA	POB_FLOT
B	24/06/2021	24/06/2023	50NR8 MORALILLO MEX	CAMPO MORALILLO	REYNOSA TAMAULIPAS	3	50
M	21/09/2021	21/09/2023	MERIK - AMORES	AMORES	SANTA INÉS	50	20
B	28/04/2022	28/04/2024	SUC. 2975 NETO SAN PABLO XALPA	CALLE 1 DE LOS ANGELES	SANTA BARBARA	204	200
A	09/08/2022	09/08/2024	ESTANCIA INFANTIL KIPLING	CAMPO TORTUGUERO	REYNOSA TAMAULIPAS	18	14
B	01/09/2022	01/09/2024	MODESTA EVA FLORES GARCIA.	CENTRAL ROSARIO	NUEVA ROSARIO	6	96
M	07/09/2022	07/09/2024	INGRAM MICRO MEXICO	16 DE SEPTIEMBRE	SANTA INÉS	200	200
B	22/11/2022	22/11/2024	TRACOMEX	CALZ. TEPANTONGO	NUEVA EL ROSARIO	10	80
B	29/11/2022	29/11/2024	BODEGA AURRERA EXPRESS TEPANTONGO 4766	TEPANTONGO	SAN ANDRÉS	98	98
